### **8.8) Imóvel matrícula n.º 155.530:**

**Descrição da benfeitoria:**

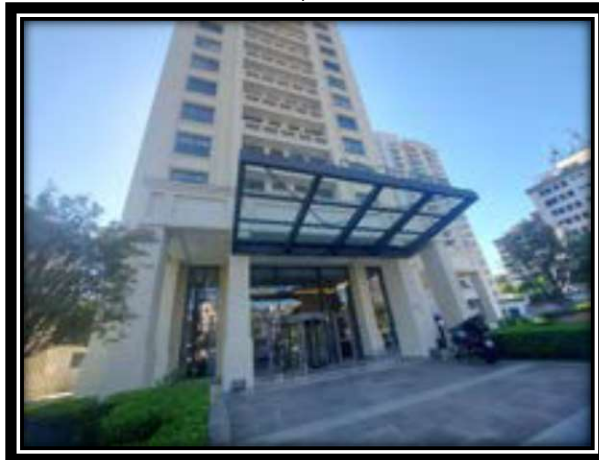
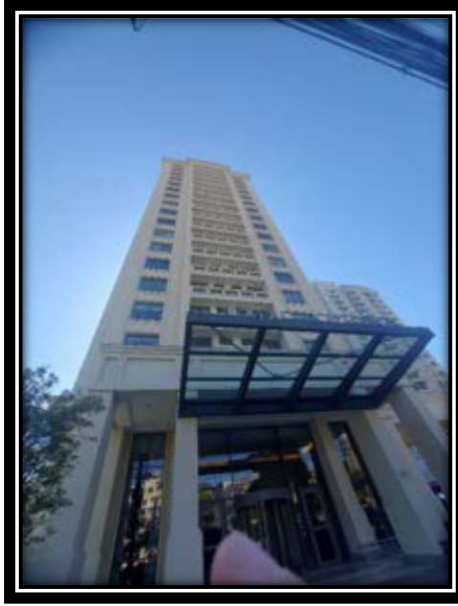
A edificação (Urban Concept Carlos Gomes Offices) é composta por um total de 18 pavimentos, executada em estrutura de concreto armado, paredes em alvenaria rebocada e pintada, esquadrias em alumínio, contendo 04 elevadores sociais, 01 elevador de serviço (até as garagens), boxes de estacionamento, porteiro humano, catracas de cadastramento para acesso, com infraestrutura no mezanino.

Foto 325 - Urban Concept Carlos Gomes Offices.

Foto 326 - Urban Concept Carlos Gomes Offices.

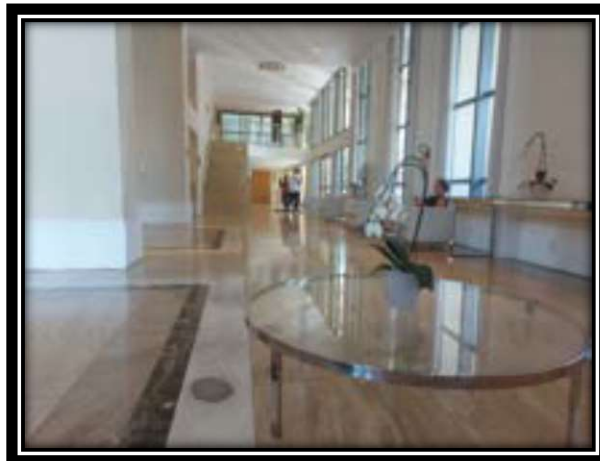
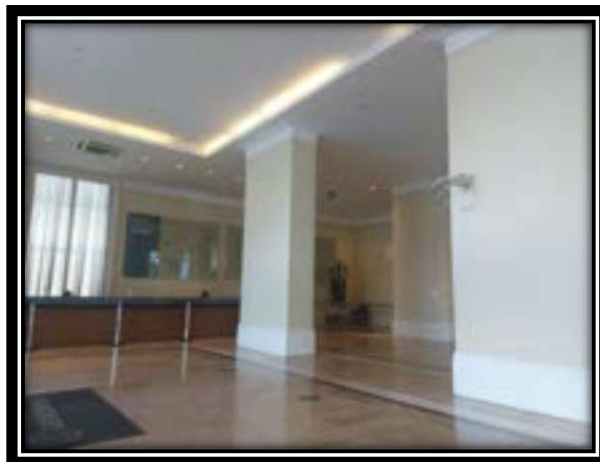
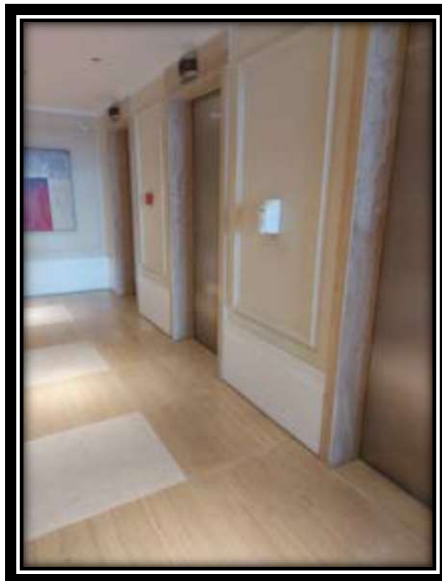
Possui piso em porcelanato, paredes em alvenaria rebocada e pintada, esquadrias de alumínio com vidro, forro em gesso pintado e pé direito duplo.

Foto 327 - Hall de entrada.

Foto 328 - Hall de entrada.

Foto 329 - Hall de entrada.

Foto 330 - Hall de entrada.

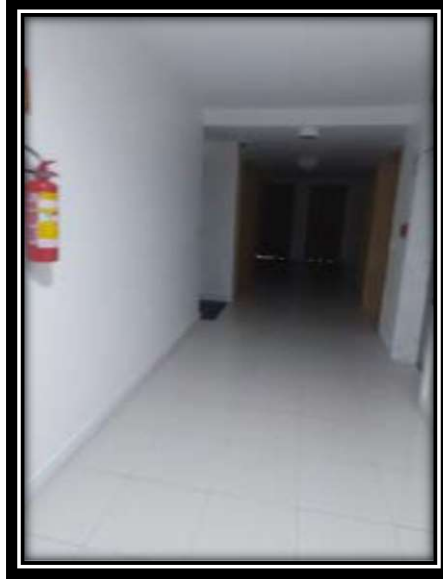
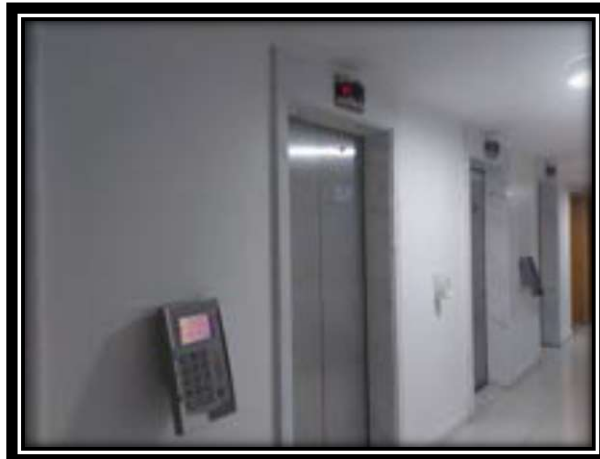
Possui piso cerâmico, paredes em alvenaria rebocada e pintada, e forro em gesso pintado.

Foto 331 - Hall de acesso as salas.

Foto 332 - Hall de acesso as salas.

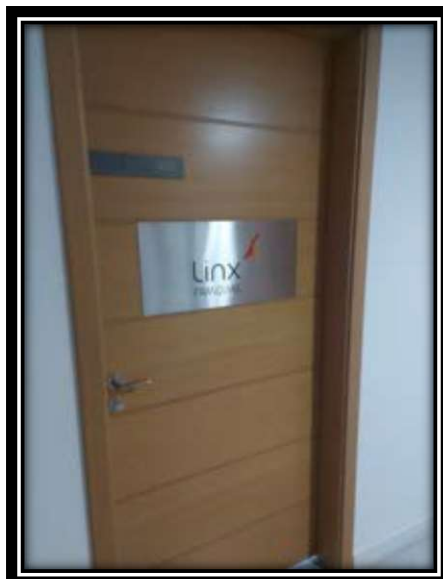
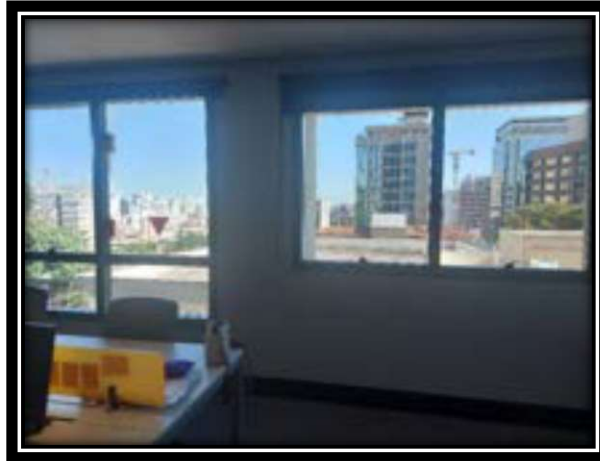
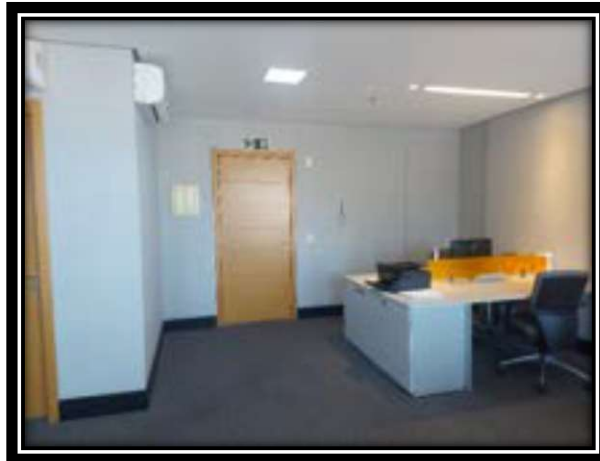
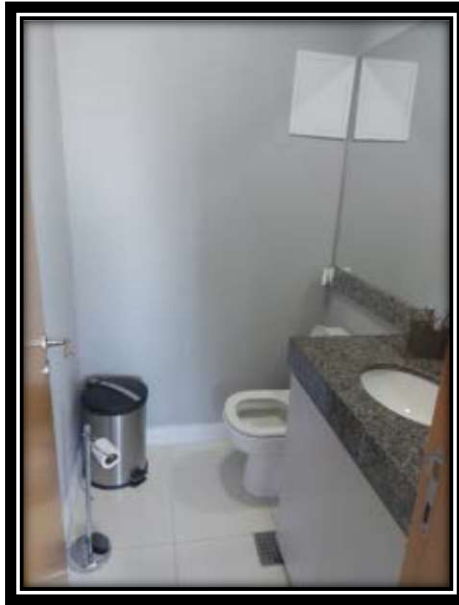
- ≠ Sala: Possui piso revestido com carpete, paredes parte em alvenaria rebocada e pintada, e parte em gesso acartonado pintado, esquadria interna de madeira e forro em gesso pintado;
- ≠ Banheiro: Possui piso cerâmico, paredes parte em alvenaria rebocada e pintada, e parte em gesso acartonado, esquadria interna de madeira e forro em gesso pintado.

Áreas	Global	90,19m <sup>2</sup>
	De uso comum	46,11m <sup>2</sup>
	Privativa	44,08m <sup>2</sup>
Estado de conservação	Bom	
Idade aparente	12 anos

Foto 333 - Imóvel avaliado.

Foto 334 - Imóvel avaliado.

Foto 335 - Imóvel avaliado.

Foto 336 - Imóvel avaliado.

Foto 337 - Imóvel avaliado.
